Hochmittelalterliche Bürgerhäuser in Basel

Rippmann, Dorothee ; Lavicka, Pavel

Rippmann, Dorothee; Lavicka, Pavel (1985). Hochmittelalterliche Bürgerhäuser in Basel. Archéologie Suisse: Archäologie der Schweiz, 8(2):109-116.

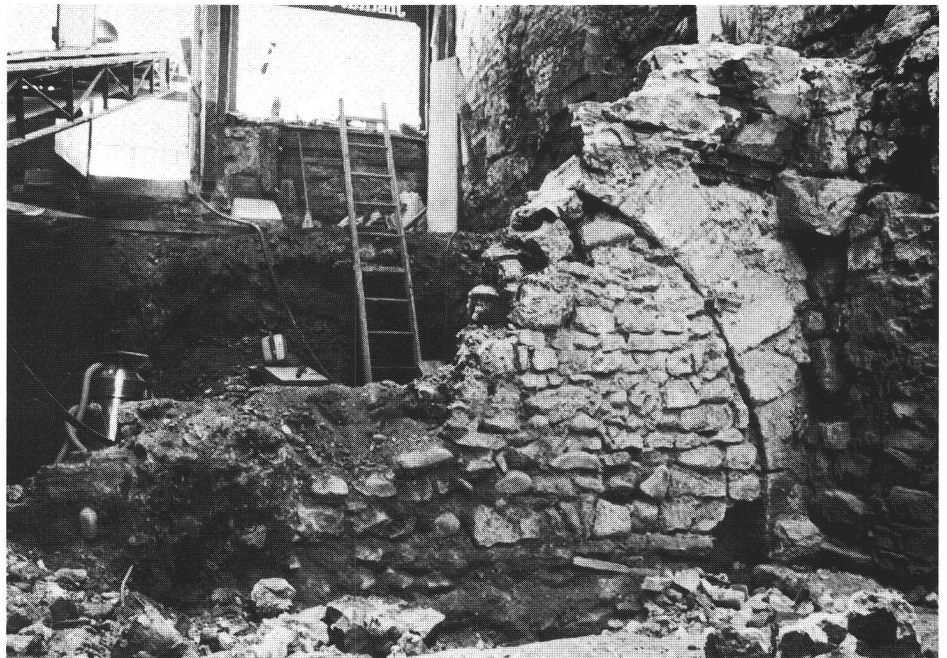
Abb. 5
 Rest eines Rundbogens im Keller
 des Hauses C. Blick gegen Stadt-
 hausgasse.
*Vestiges d'une voûte en plein
 cintre dans la cave de la
 maison C.*
*Resti di un arco nella cantina
 della casa C.*

diesem Zeitpunkt auch das Strassenniveau durch mächtige Aufschüttungen stark angehoben wurde, konnte man den neuen Rechteckbau mit einem fast drei Meter tiefen Keller versehen (Masse: 15 x 9 m). Den vergrösserten Kellerraum unterteilten zwei Rundbögen aus Kalksteinen auf der Linie der alten westlichen Fassadenflucht, jedoch war der Keller nicht überwölbt (Abb. 5).
